## **BAB V**

### **HASIL DAN PEMBAHASAN**

#### **5.1 Gambaran Umum Lokasi Penelitian**

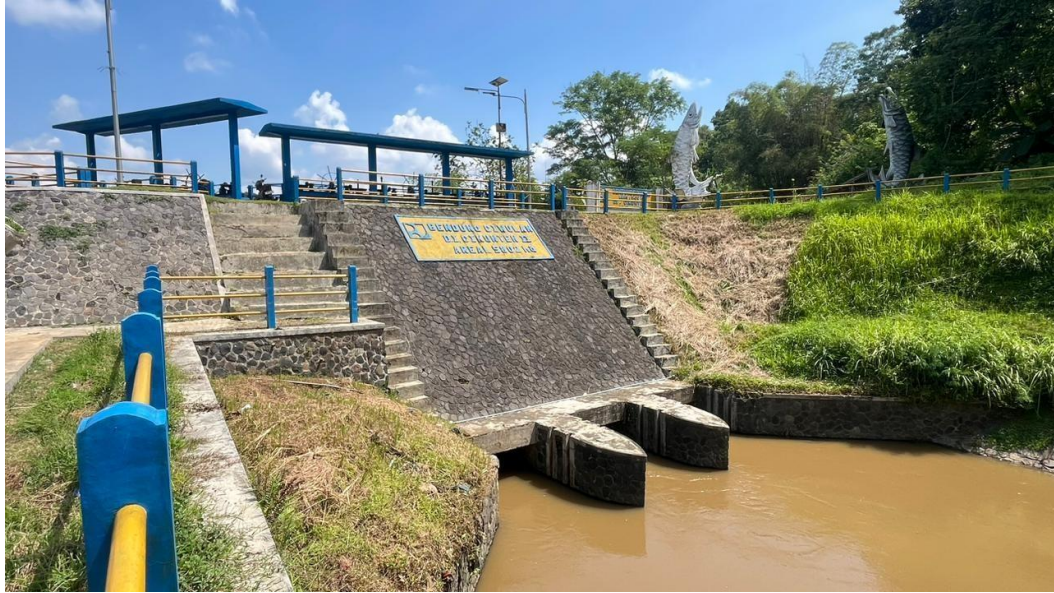
Gambar 5. 1 Dokumentasi Bendungan Cikunten II  
(Sumber : Hasil Observasi, (2026))

Berdasarkan hasil observasi lapangan, kondisi jaringan irigasi di Daerah Irigasi Cikunten II secara umum masih berfungsi dengan baik dan mampu mendukung penyaluran air menuju daerah layanan. Hal tersebut juga didukung oleh kegiatan operasi dan pemeliharaan yang secara rutin dilaksanakan oleh pihak pengelola untuk menjaga kondisi jaringan agar tetap berfungsi secara optimal.

Meskipun demikian, berdasarkan hasil wawancara dengan pihak Unit Pelaksana Irigasi (UPI), masih ditemukan beberapa kendala dalam pelaksanaan operasi dan pemeliharaan, yaitu adanya penumpukan sedimentasi pada beberapa bagian saluran. Sedimentasi tersebut umumnya terjadi akibat material yang terbawa aliran air, terutama pada saat curah hujan tinggi. Untuk mengatasi kondisi tersebut, pihak pengelola secara rutin melaksanakan kegiatan pemeliharaan dan rehabilitasi sehingga sedimentasi yang terjadi dapat segera ditangani.

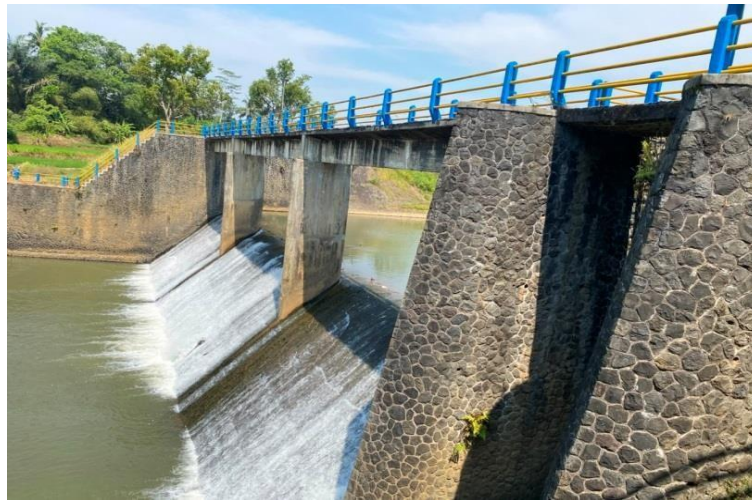
Gambar 5. 2 Dokumentasi Prasarana Fisik

Hasil penilaian menunjukkan bahwa kondisi prasarana fisik pada Daerah Irigasi Cikunten II secara umum berada dalam kategori baik. Hal tersebut menunjukkan bahwa kondisi bangunan utama, saluran pembawa, bangunan pada saluran pembawa, saluran pembuang, jalan inspeksi, serta fasilitas pendukung masih mampu menunjang kegiatan operasi dan pemeliharaan jaringan irigasi.

Subparameter bangunan utama memperoleh nilai rata-rata 3,9. Hasil tersebut menunjukkan bahwa mercu bendung, sayap hulu dan hilir, lantai bendung, pintu pengambilan (intake), serta pintu penguras masih berada dalam kondisi baik dan dapat berfungsi sebagaimana mestinya. Namun demikian, pada indikator kantong lumpur telah dibersihkan diperoleh skor 3 dengan kategori cukup baik. Kondisi tersebut menunjukkan bahwa kegiatan pembersihan sedimentasi telah dilakukan, tetapi masih terdapat endapan sedimen sehingga fungsi kantong lumpur belum optimal.
