## **BAB V**

### **HASIL DAN PEMBAHASAN**

#### **5.1 Gambaran Umum Lokasi Penelitian**

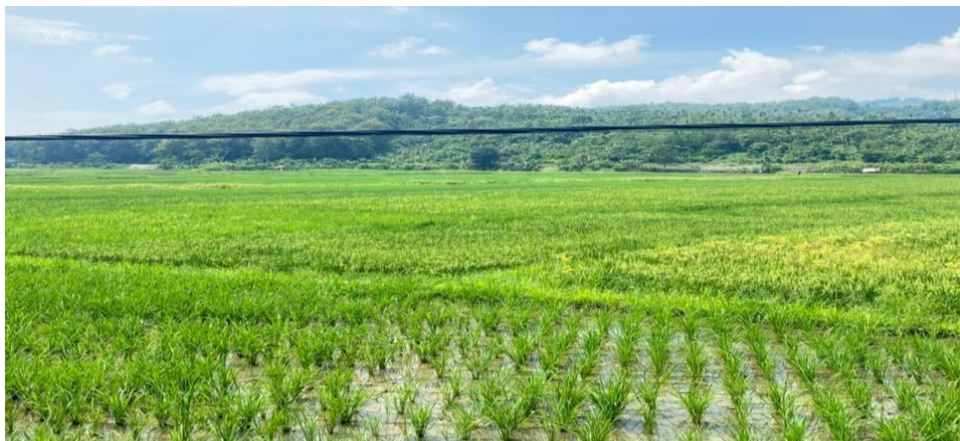
Gambar 5. 3 Dokumentasi Produktifitas Tanam

Hasil penilaian menunjukkan bahwa produktivitas tanam di Daerah Irigasi Cikunten II berada pada kategori baik, yang menunjukkan bahwa pelayanan jaringan irigasi secara umum telah mampu mendukung kegiatan pertanian. Ketersediaan air irigasi masih dapat memenuhi kebutuhan lahan sehingga pelaksanaan kegiatan budidaya dapat berlangsung dengan baik.

Indikator pemenuhan kebutuhan air irigasi memperoleh skor 4 dengan kategori Baik. Berdasarkan hasil observasi dan wawancara dengan petugas UPI serta GP3A, kebutuhan air pada sebagian besar lahan pertanian masih dapat terpenuhi. Namun, pada beberapa bagian saluran masih ditemukan penumpukan sedimentasi yang menyebabkan distribusi air belum sepenuhnya merata. Kondisi tersebut mengakibatkan terdapat wilayah yang menerima debit air lebih kecil dibandingkan wilayah lainnya meskipun kegiatan rehabilitasi dan pemeliharaan saluran telah dilakukan secara berkala.

Indikator realisasi luas tanam memperoleh skor 4 dengan kategori Baik. Hal ini menunjukkan bahwa sebagian besar lahan pada daerah layanan masih dapat dimanfaatkan sesuai dengan rencana tanam. Ketersediaan air yang relatif mencukupi menjadi salah satu faktor yang mendukung keberlangsungan aktivitas pertanian di Daerah Irigasi Cikunten II.

Selanjutnya, indikator produktivitas padi juga memperoleh skor 4 dengan kategori Baik. Kondisi tersebut menunjukkan bahwa hasil produksi padi pada daerah penelitian masih berada pada tingkat yang baik. Pelayanan irigasi yang masih mampu menyediakan kebutuhan air selama musim tanam turut mendukung keberhasilan produksi tanaman padi.

Secara keseluruhan, parameter Produktivitas Tanam memperoleh nilai rata-rata sebesar 4,00 atau 80% dengan kategori Baik. Meskipun demikian, upaya operasi dan pemeliharaan jaringan irigasi tetap perlu dilakukan secara berkelanjutan, terutama dalam pengendalian sedimentasi pada saluran, agar distribusi air semakin merata dan produktivitas pertanian di Daerah Irigasi Cikunten II dapat terus dipertahankan.

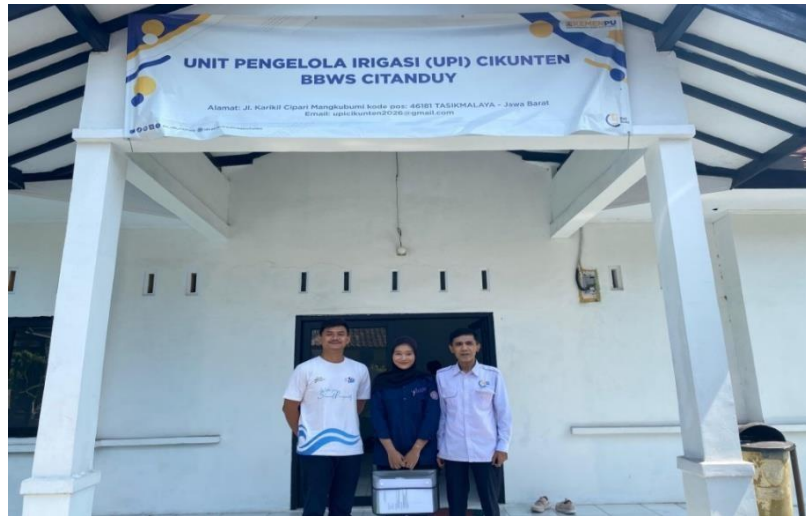
Gambar 5. 4 Dokumentasi Kantor UPI

Secara keseluruhan, hasil penilaian menunjukkan bahwa Sarana Penunjang di Daerah Irigasi Cikunten II berada pada kategori Baik dengan nilai rata-rata 4,00 atau 80%. Kondisi tersebut menunjukkan bahwa fasilitas pendukung yang tersedia telah mampu menunjang pelaksanaan kegiatan operasi dan pemeliharaan jaringan irigasi sehingga mendukung efektivitas pengelolaan Daerah Irigasi Cikunten II.
